LAUDO PERICIAL Nº 0982.19.1122.19

ESPÉCIE DA PERÍCIA: Levantamento técnico-pericial de constatação de AÇÃO VIOLENTA.

Verificar nos objetos vinculados ao Cangaço e possivelmente de Lampião, que se encontravam no Instituto Histórico Geográfico de Alagoas na época dos exames, a existência de perfurações ou avarias compatíveis com pontos de impacto de projéteis de arma de fogo, além de identificar características que indiquem possível trajetória desses disparos.

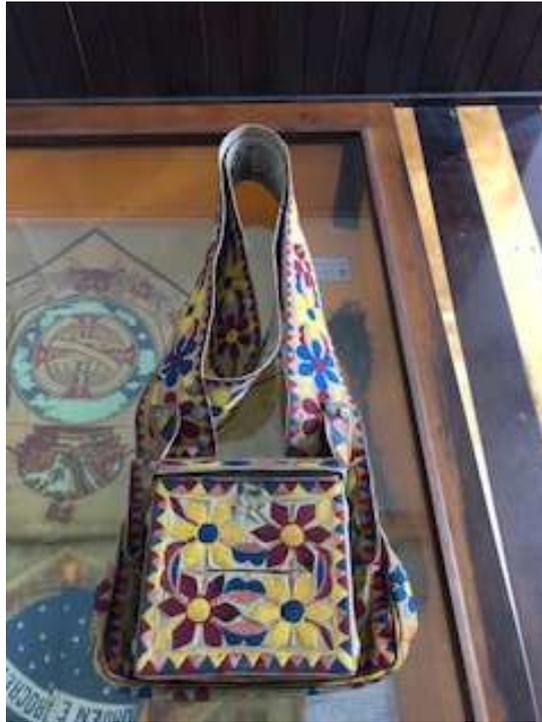
Figura 01: 01 (um) bornal em tecido com 02 (duas) alças, uma horizontal e outra vertical.

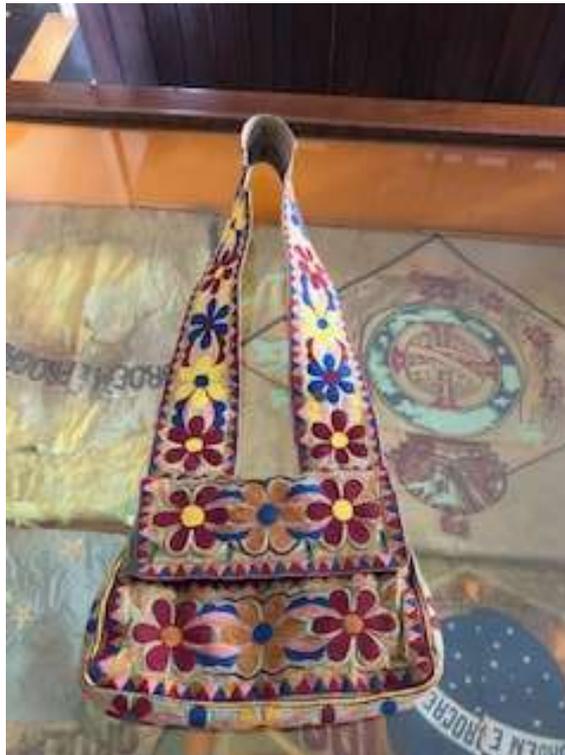
Figura 02: 01 (um) bornal, apenas com 01 (uma) alça vertical.

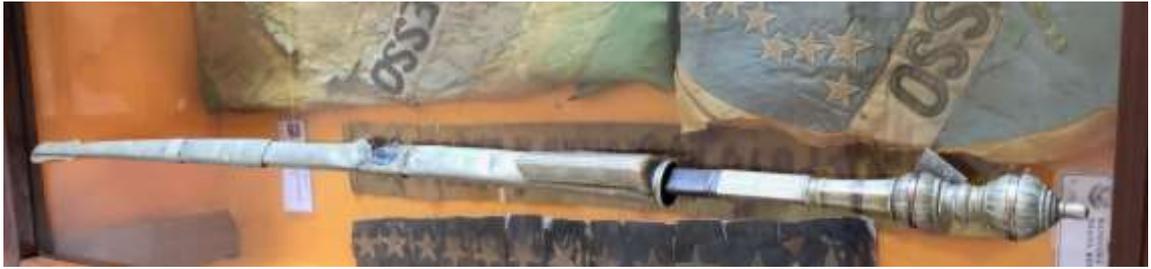
Figura 03: 01 (um) punhal metálico, com bainha também metálica.

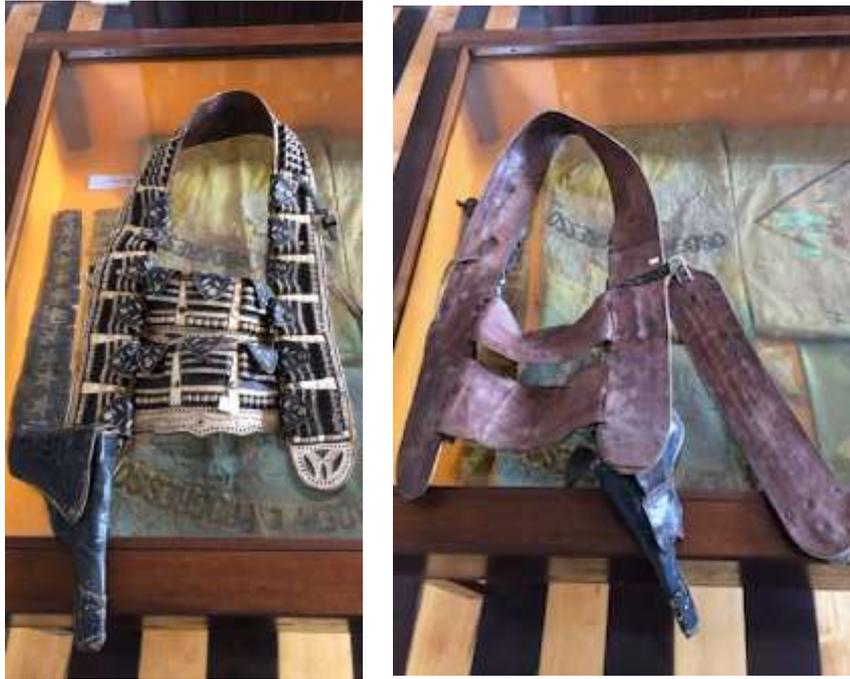
Figura 04: 01 (uma) cartucheira em couro, com alças, sendo 01 (uma) vertical e 3 (três) horizontais, com um coldre em mesmo material (couro) na lateral direita.

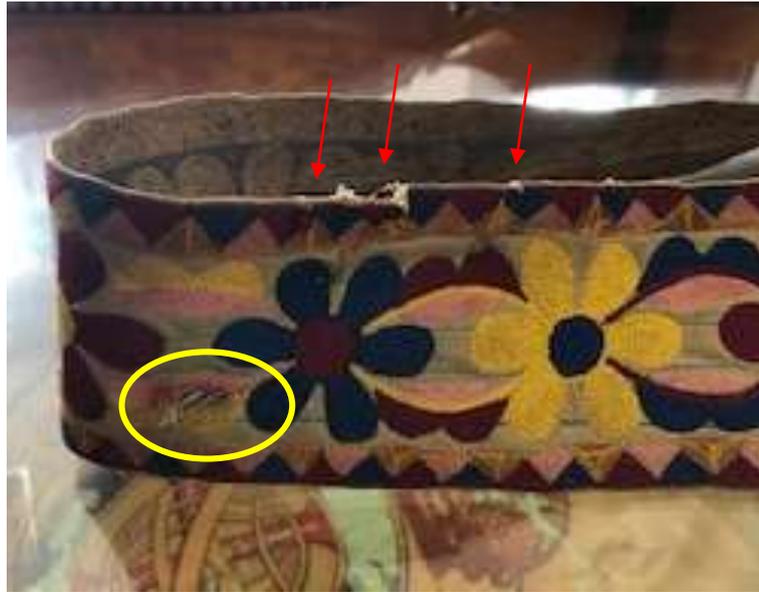
Foi encontrada 01 (uma) perfuração compatível com transfixação de projétil de arma de fogo no bernal em tecido que tinha apenas uma alça (figura 2), na região posterior superior desta alça, conforme abaixo:

Figura 05: Registra uma perfuração compatível com transfixação de projétil de arma de fogo no bernal que possuía apenas uma alça (círculo amarelo), além de avarias causadas por instrumento cortante (setas vermelhas).

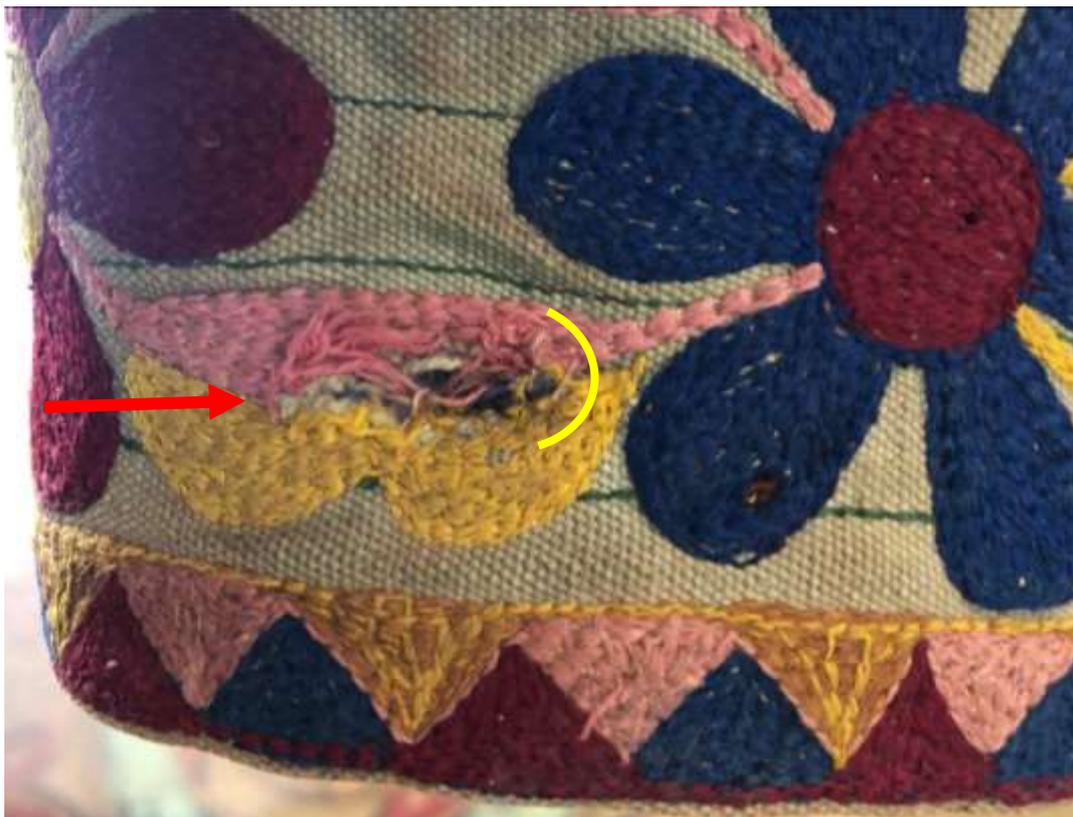
Figura 06: Evidencia a perfuração citada na fotografia 5, mostrando a ausência de tecido rosa e amarelo e aparecimento do tecido interno branco na lateral esquerda da foto, demonstrando que nesta região há a entrada do projétil no tecido, com consequente destruição do tecido superficial, de maneira tangencial (seta

vermelha), e na lateral oposta há o abaulamento causado também pela passagem do projétil, com este já saindo pela face posterior, forçando esta região para fora e deixando avarias evertidas (semicírculo amarelo). Ou seja, avaria compatível com passagem de um projétil de arma de fogo, sendo este tangencial ao tecido, e descendente em relação à face da alça.

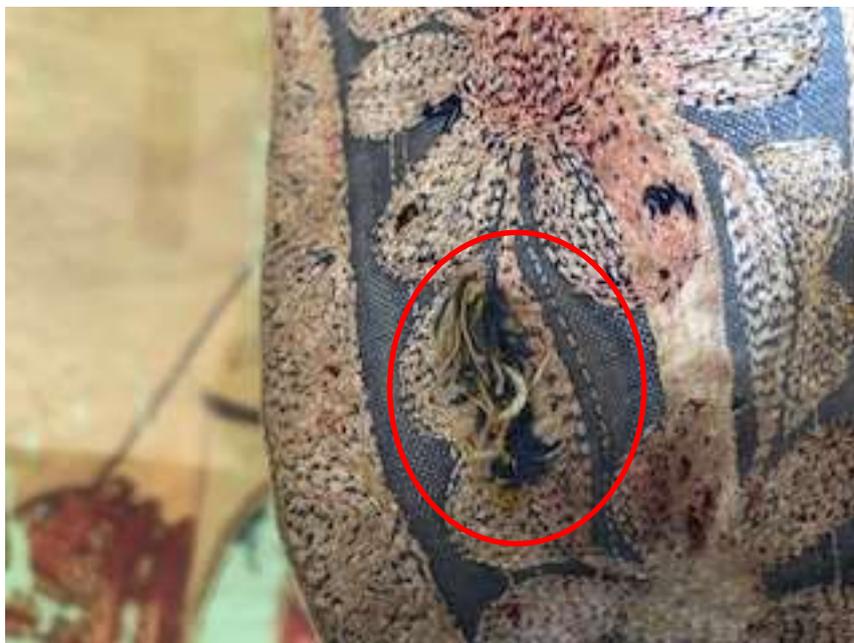
Figura 07: Evidencia a avaria compatível com saída de projétil de arma de fogo na face posterior do bernal registrado na fotografia 02, vinculada à avaria citada nas fotografias 05 e 06.

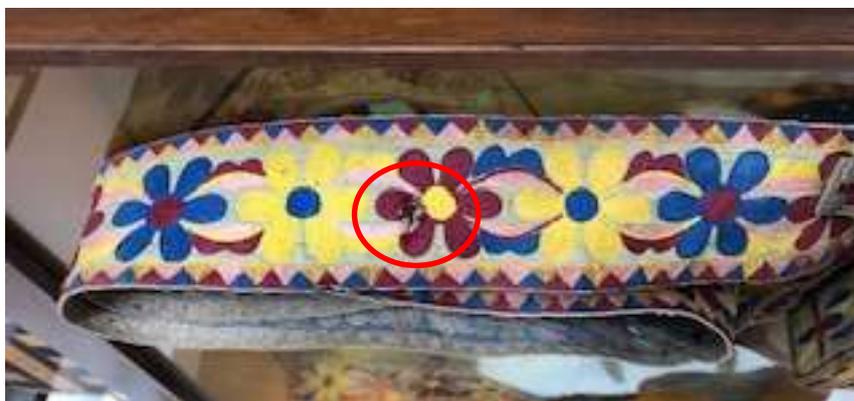
Foi encontrada 01 (uma) perfuração compatível com transfixação de projétil de arma de fogo no bernal em tecido que tinha duas alças (figura 1), na região posterior mediana da alça maior, conforme abaixo:

Figura 08: Registra uma perfuração compatível com transfixação de projétil de arma de fogo no bernal que possuía duas alças (círculo vermelho).

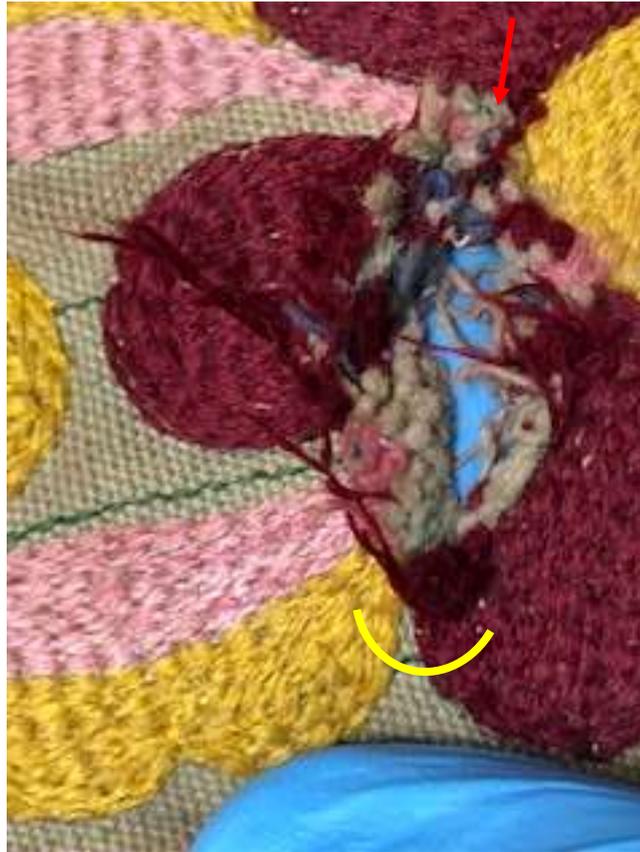
Figura 09: Evidencia a perfuração citada na fotografia 8, mostrando a ausência de tecido rosa e vermelho e aparecimento do tecido interno branco na região superior da foto, demonstrando que nesta região há a entrada do projétil no tecido, com consequente destruição do tecido superficial, de maneira tangencial (seta vermelha), e na região oposta (inferior) há o abaulamento causado também pela passagem do projétil, com este já saindo pela face posterior, forçando esta região para fora e deixando avarias evertidas (semicírculo amarelo). Ou seja, avaria compatível com passagem de um projétil de arma de fogo, sendo este tangencial ao tecido, e da esquerda para a direita em relação à face da alça.

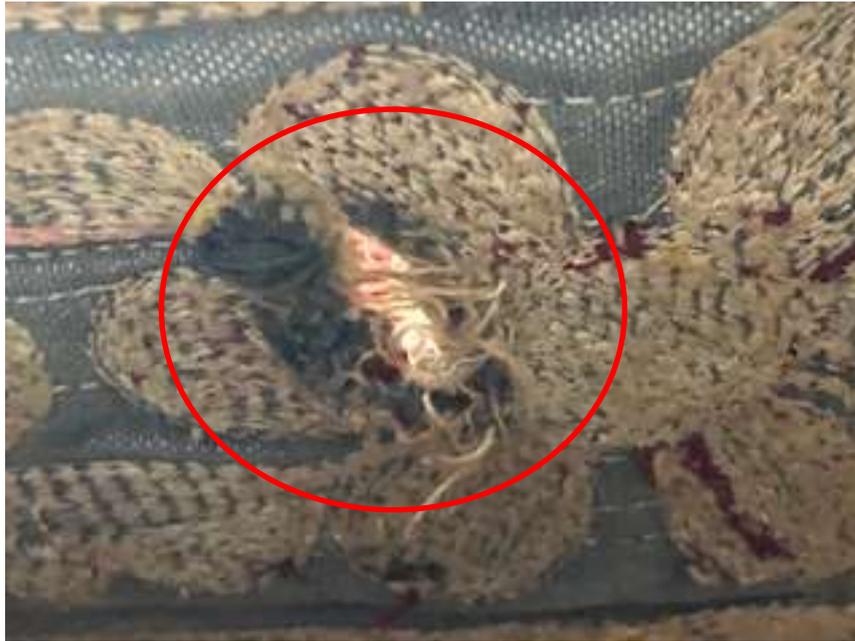
Figura 10: Evidencia a avaria compatível com saída de projétil de arma de fogo na face posterior do bernal registrado na fotografia 01, vinculada à avaria citada nas fotografias 08 e 09.

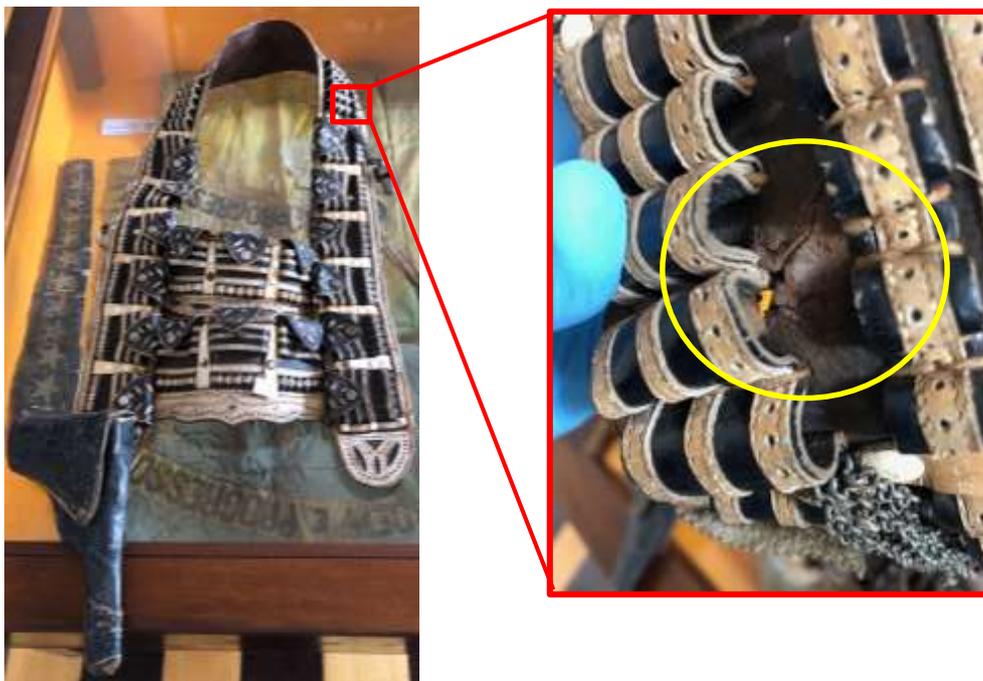
Foi encontrada 01 (uma) perfuração compatível com transfixação de projétil de arma de fogo na cartucheira em couro, na face anterior superior esquerda, conforme abaixo:

Figura 11: Registra uma perfuração compatível com transfixação de projétil de arma de fogo na cartucheira de couro (círculo amarelo).

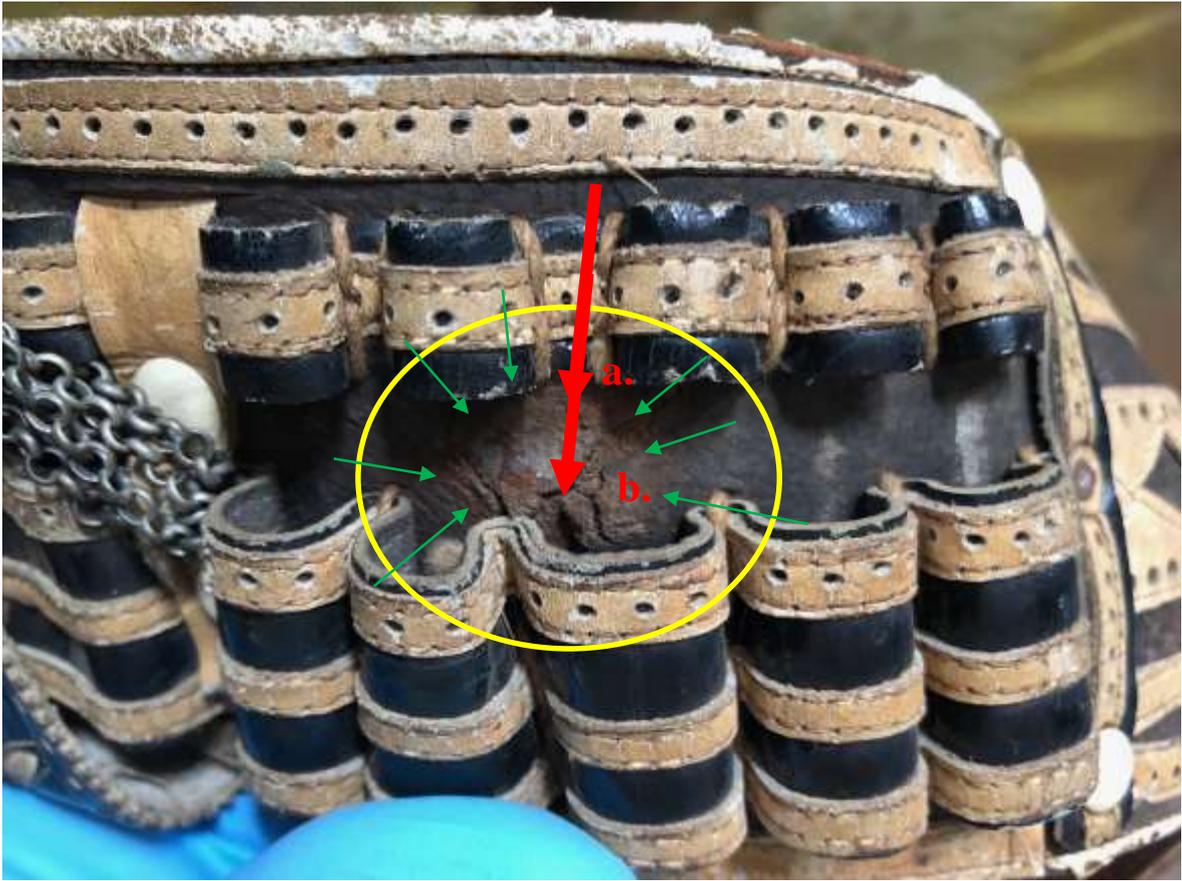
Figura 12: Evidencia a perfuração citada na fotografia 11 na cartucheira de couro, mostrando a presença de orla de escoriação assimétrica, com maior concentração na região superior da foto, acima da perfuração (seta vermelha, letra a.), demonstrando que nesta região há a entrada do projétil de maneira tangencial (seta vermelha, letra b.). Ou seja, avaria compatível com passagem de um projétil de arma de fogo, sendo este tangencial, da esquerda para a direita em relação à face da cartucheira.

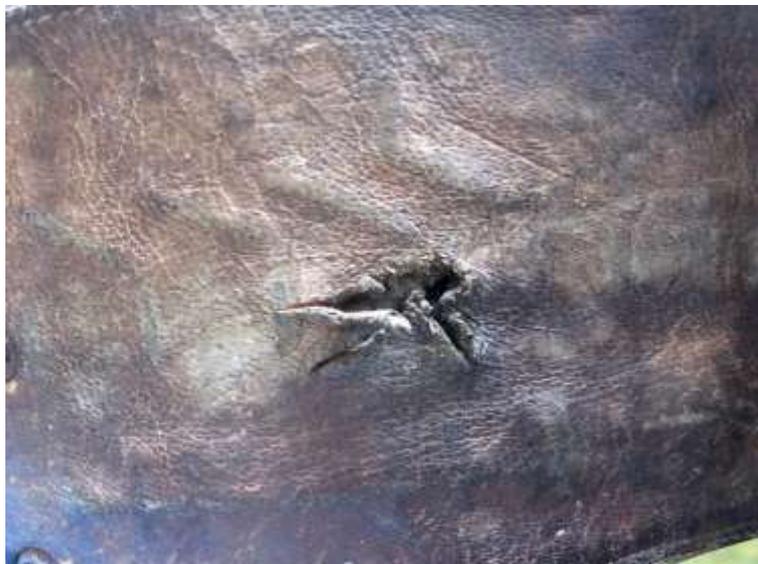
Figura 13: Evidencia a avaria compatível com saída de projétil de arma de fogo na face posterior da cartucheira registrada na fotografia 04, vinculada à avaria citada nas fotografias 11 e 12, com presença de bordas irregulares e evertidas, características típicas de saída de projétil de arma de fogo.

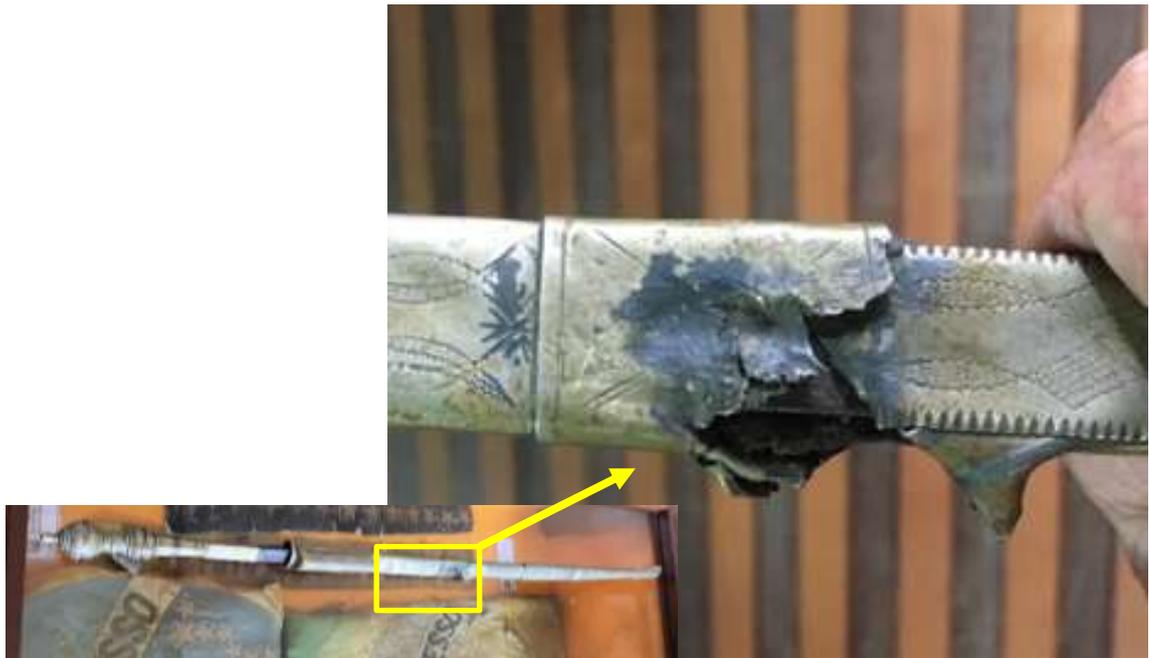
Foi encontrada 01 (um) ponto de impacto na bainha e no punhal metálicos, conforme abaixo:

Figura 14: Registra um ponto de impacto compatível com avaria causada por projétil de arma de fogo, na bainha e no punhal metálicos (quadrado amarelo).

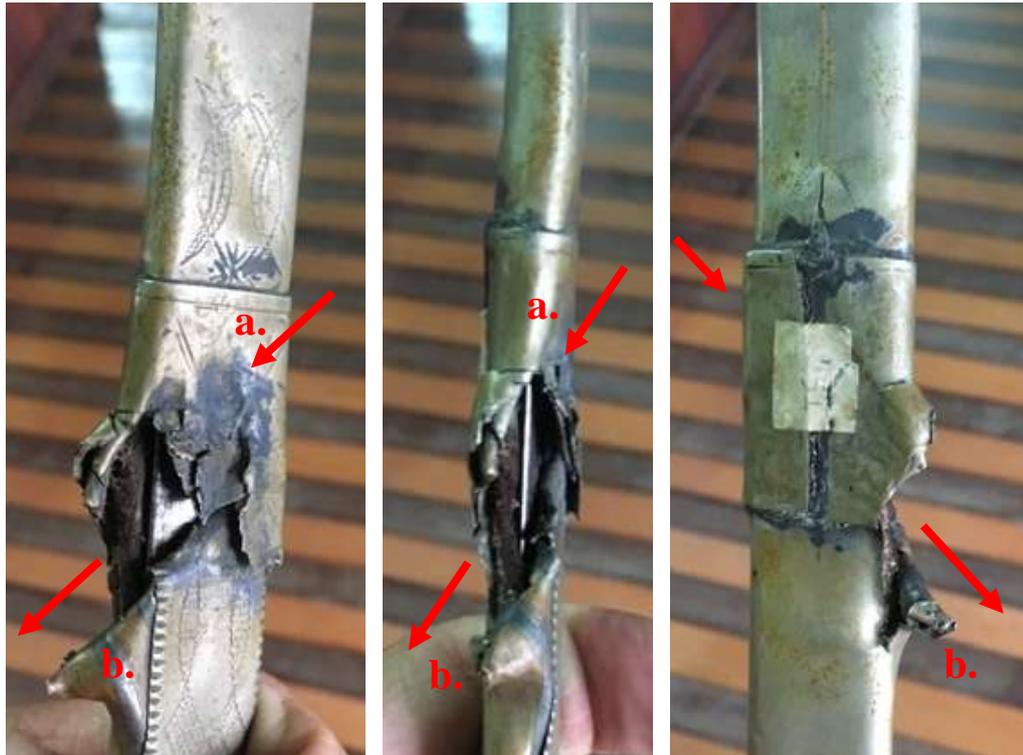
Figura 15: Evidencia um afundamento anterior à ruptura da estrutura metálica, indicando a região de entrada do projétil de arma de fogo (a.), além de registrar bordas evertidas na face oposta (b.). Ou seja, avaria compatível com passagem de um projétil de arma de fogo, sendo este tangencial, da esquerda para a direita em relação à face da batinha. Cabe registrar que, devido à resistência da estrutura metálica e características da avaria, ocorreu pequena mudança angular da trajetória do projétil após o impacto.

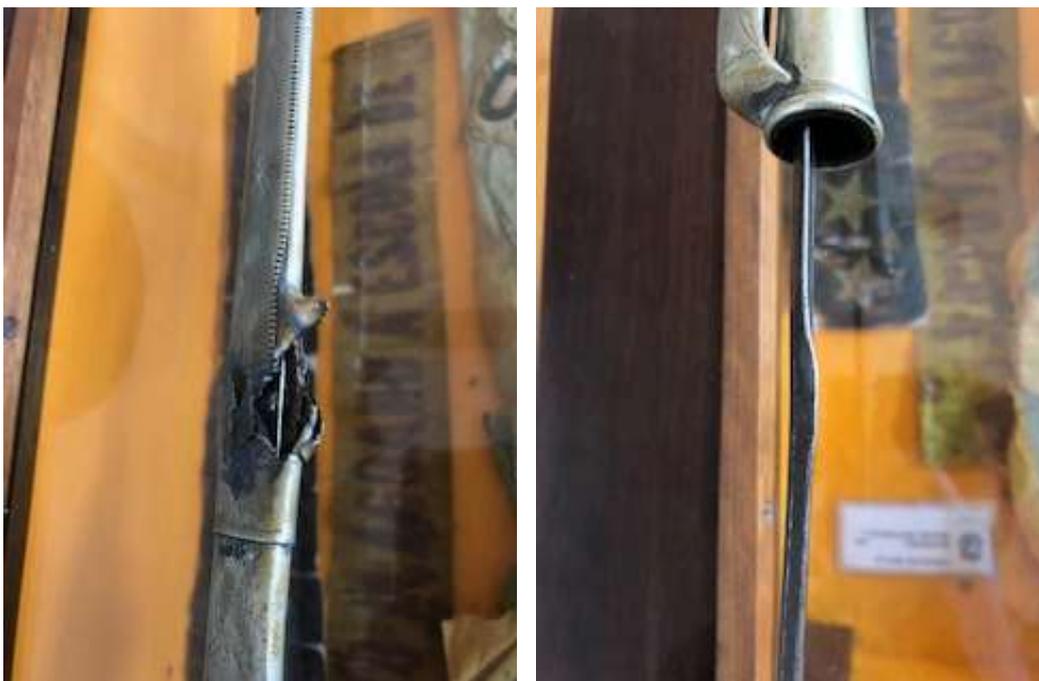
Figura 16: A compatibilidade entre os danos constatados na faca e bainha comprovam que a faca estava dentro da bainha quando ocorreu a avaria compatível com impacto de projétil de arma de fogo.

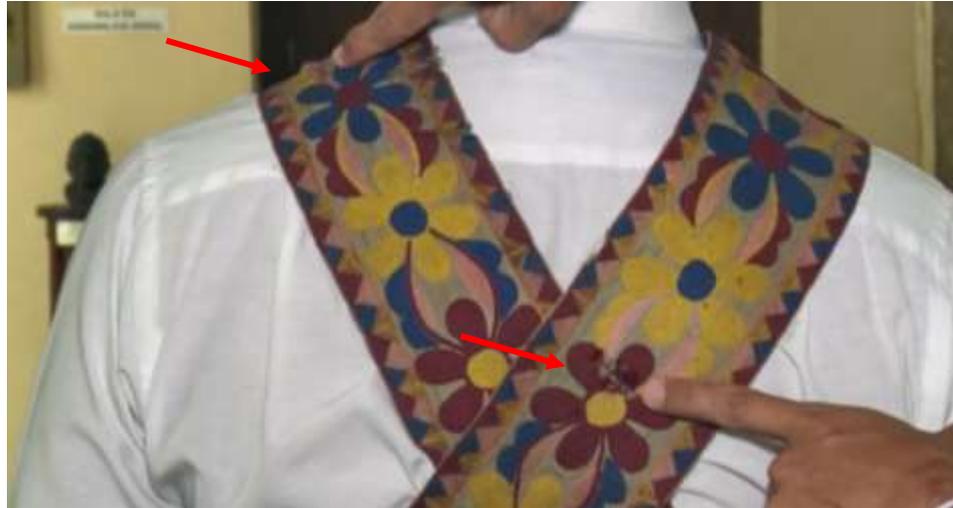
Figura 17: Registra que a localização das perfurações nos bornais não exclui a possibilidade do mesmo indivíduo estar trajando as duas peças no momento em que foi atingido pelos dois disparos (setas vermelhas).

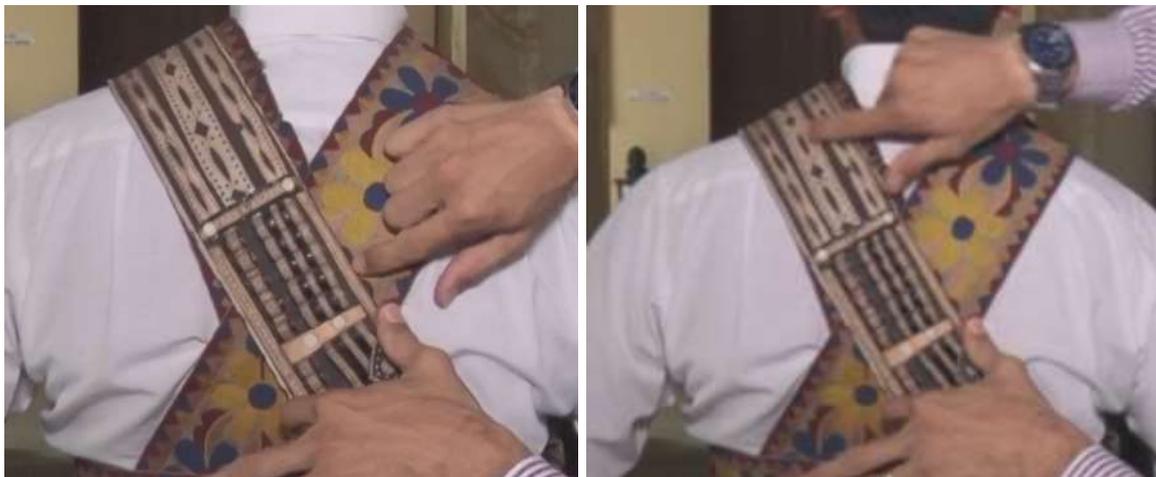
Figura 18: Registra que não há compatibilidade entre as avarias constatadas nos bornais e na cartucheira, indicando que ou as avarias não ocorreram no mesmo evento cronológico ou que os bornais e a cartucheira estavam sendo trajados por indivíduos distintos, se for considerado que as avarias ocorreram no mesmo evento cronológico, ou seja, no dia da morte de Lampião.
